informe estadístico  
DE CALIDAD DEL SERVICIO, DISTRIBUCIÓN  
Y TRANSMISIÓN

2013

Comisión Nacional de Energía Eléctrica

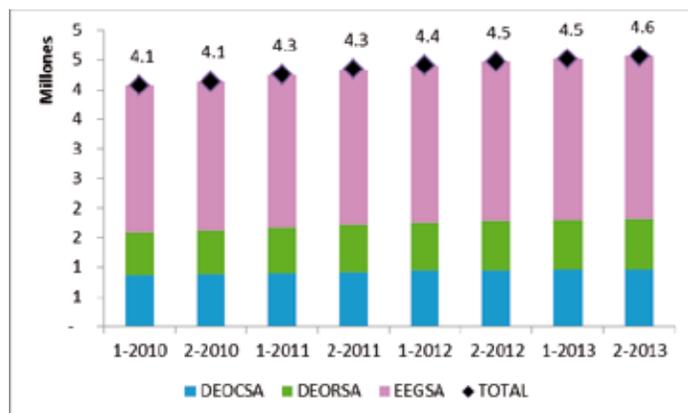
Gráfica 1. kVA instalado en las redes de distribución

Los kVA son las siglas de kilovoltios-amperios y se refieren a la capacidad instalada en los centros de transformación compuestos por los transformadores de voltaje que alimentan a los usuarios del servicio de energía eléctrica.

En las gráficas que se presentan a continuación puede observarse el crecimiento de la capacidad instalada de transformación de media tensión a baja tensión en las redes de EEGSA, DEOCSA y DEORSA, tanto en capacidad de transformación (kVA) como en la cantidad de centros de transformación instalados.

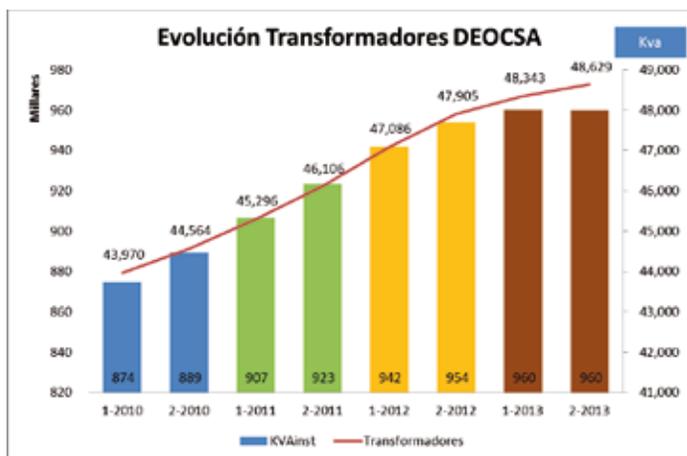
Gráfica 3. Evolución transformadores DEOCSA

A continuación se muestra el detalle del crecimiento de centros de transformación de media tensión / baja tensión reportados por las empresas distribuidoras EEGSA, DEOCSA y DEORSA, tanto en cantidad de centros de transformación como en capacidad instalada.

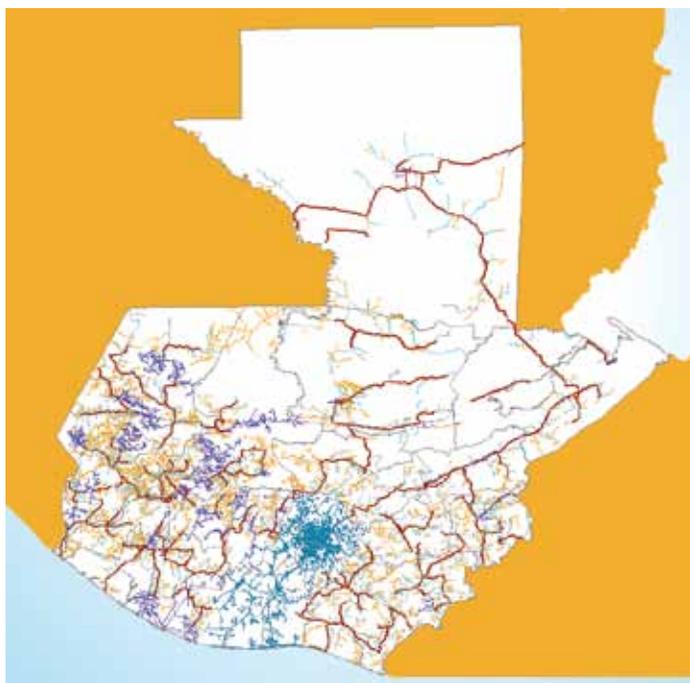
Imagen 2. Centros de transformación.

La ubicación geográfica de los centros de transformación reportados para las empresas distribuidoras EEGSA, DEOCSA y DEORSA se muestra a continuación.

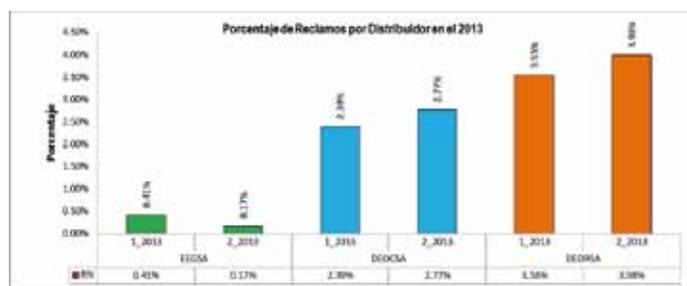
Gráfica 6. Porcentaje de reclamos por distribuidor

El porcentaje de reclamos (R%) evaluado para los dos semestres del año a las empresas distribuidoras EEGSA, DEOCSA y DEORSA se mantiene dentro de la tolerancia establecida del 5%, la cual se define en el Artículo 64 de las NTSD.

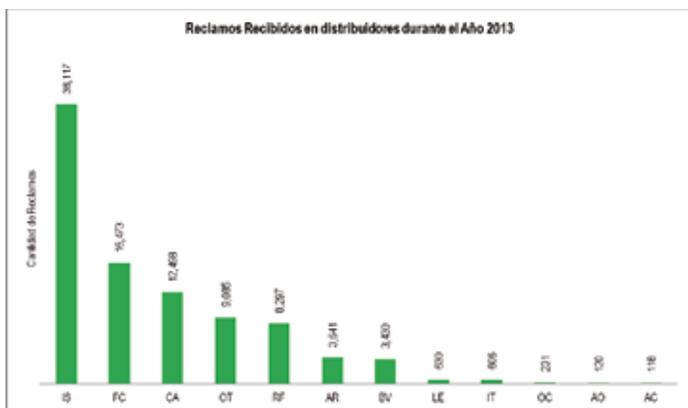
Gráfica8. Reclamos por motivo recibidos en distribuidores

Se muestra el detalle de los reclamos por motivo dando como resultado que, en los tres grandes distribuidores los usuarios presentan más inconformidades por interrupciones del servicio, seguido de fallas del contador y cobro alto respectivamente, determinado que existe una gran cantidad de interrupciones.

Según la información reportada por los distribuidores se graficaron los datos de reclamos por motivo, dando como resultado que el motivo por el cual los distribuidores reciben más reclamos es interrupciones del servicio con 38,117, seguido de fallas del contador con 16,473 y cobros altos con 12,498.

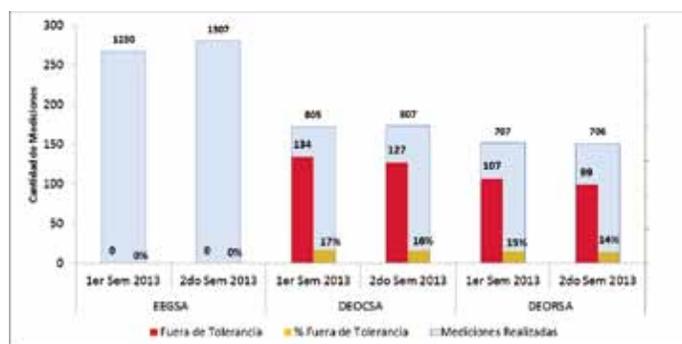
Gráfica 18. Mediciones de regulación de tensión-por distribuidor (cantidad de mediciones realizadas y fuera de tolerancia, porcentaje fuera de tolerancia)

La gráfica anterior muestra el número de mediciones realizadas por los distribuidores EEGSA, DEOCSA y DEORSA en cada uno de los semestres del año. Adicionalmente se muestra el número total de mediciones fuera de tolerancia en color rojo, así como el porcentaje

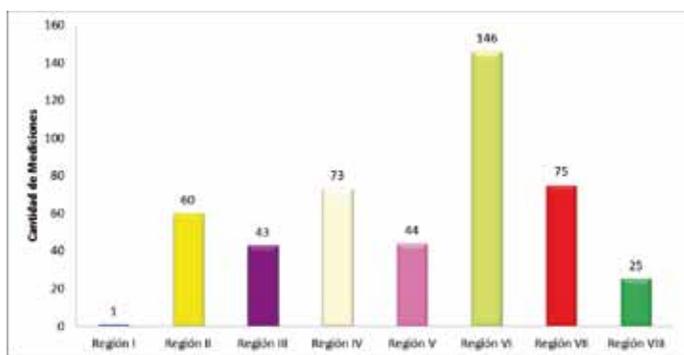
Gráfica19. Mediciones fuera de tolerancia - Regulación de tensión

De acuerdo a la gráfica se determina que la región I es la región con menos mediciones fuera de tolerancia, las regiones IV, VI y VII son las que registran un mayor número de mediciones fuera de tolerancia.

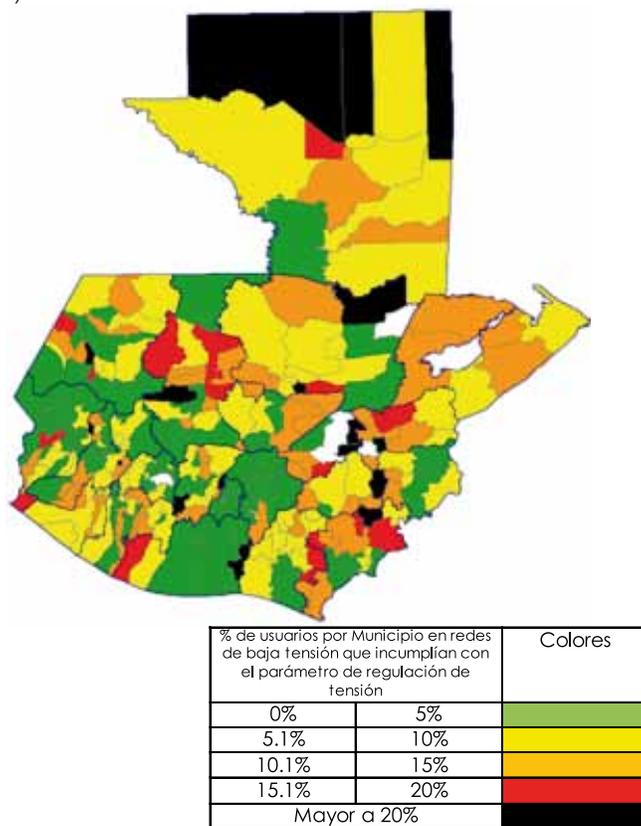
El efecto del plan de mejora y el significado de los usuarios en redes de baja tensión que se identifican con mala calidad se presenta en los siguientes mapas, donde se grafica el porcentaje de usuarios identificados en redes que transgreden las tolerancias establecidas. Ilustración 4. Porcentaje de usuarios por municipio en redes de baja tensión que incumplían con el parámetro de regulación de tensión (Antes del plan de mejora CPT)

En el mapa anterior, puede observarse el porcentaje de usuarios que se encuentran en las redes de baja tensión donde se han identificado problemas de regulación de tensión desde 2006 a la fecha. Estos datos no consideran los planes de mejora solicitados por la CNEE a los distribuidores.

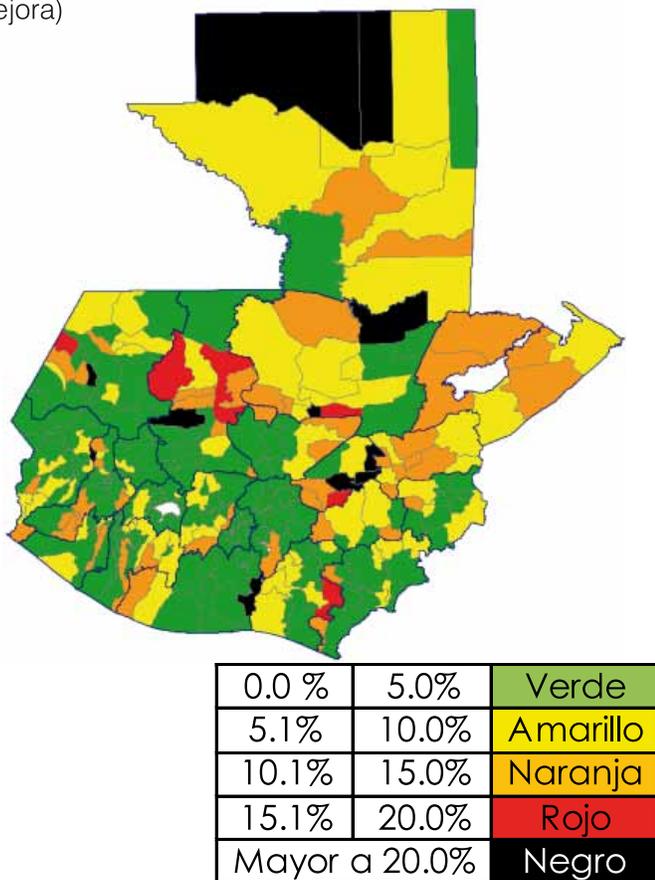
Ilustración 5. Porcentaje de usuarios por municipio en redes de baja tensión que incumplen con el parámetro de regulación de tensión (Considerado el plan de mejora)

El mapa presenta la acumulación de los usuarios en redes de baja tensión con problemas de regulación de tensión, luego de haber efectuado el Plan de Mejora CPT. Se pueden observar municipios donde el porcentaje de mejora es visible, mediante el cambio de color, en comparación con el mapa anterior.

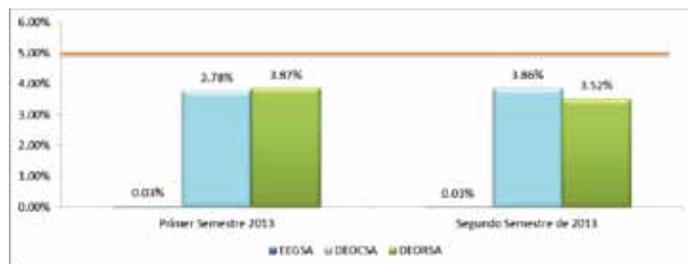
Gráfica 22. Indicador global FEBnoPER

La tolerancia establecida en las NTSD para este indicador está marcada en la gráfica con una línea color naranja y es del 5%. De acuerdo al cálculo efectuado se puede determinar que durante el año 2013 los distribuidores EEGSA, DEOCSA y DEORSA no transgredieron la tolerancia para el indicador FEBnoPER en ninguno de los semestres.

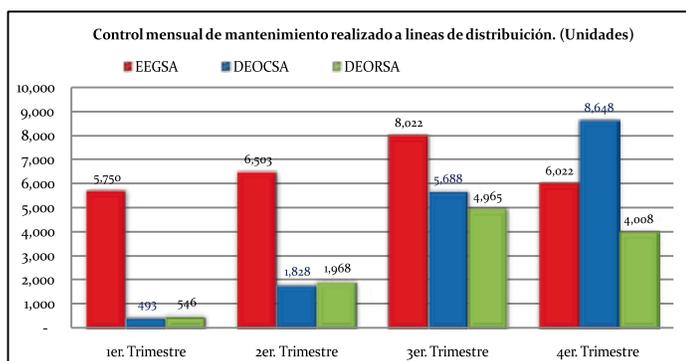
La gráfica anterior representa la cantidad de actividades de mantenimiento al equipo eléctrico instalado en líneas de distribución reportadas. Dentro de las actividades reportadas podemos encontrar: aplomado de postes, anclajes, cambio de aisladores, cambio de fusible, cambio de pararrayos, reparación de acometidas, entre otras.

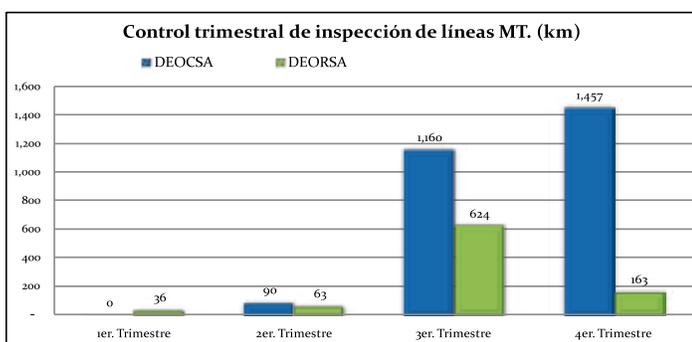
La gráfica muestra los kilómetros reportados con relación a la actividad de inspección de línea media tensión por parte de los distribuidores, DEOCSA realizó 2,707 km de inspección de línea y DEORSA inspeccionó 886 km.

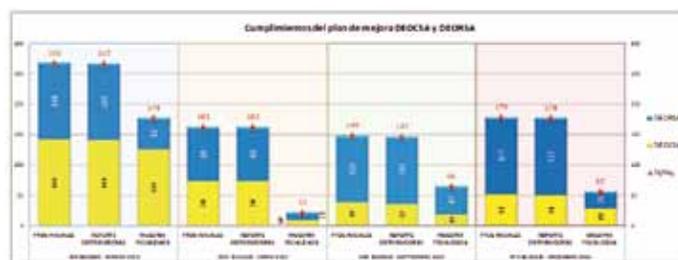
Gráfica 32. Secuencia de la corrección de hallazgos del plan de DEORSA y DEOCSA en cuatro bloques.

Al mes de marzo del año 2014 el cumplimiento total del plan era del 99%. La CNEE fiscalizó el 41% de los puntos muestralmente elegidos, con el propósito de confirmar las correcciones requeridas, actividad que se llevó a cabo adicional a las pruebas remitidas que contenían los archivos fotográficos y puntos GPS de las redes con hallazgos.

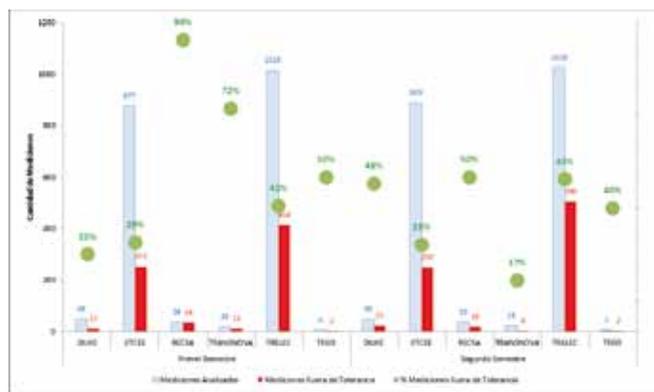
La gráfica muestra el porcentaje de mediciones que como mínimo registraron al menos una vez dentro del período de control mensual, la transgresión a la tolerancia de 0.90 por factor de potencia en las cargas conectadas al sistema de transporte.

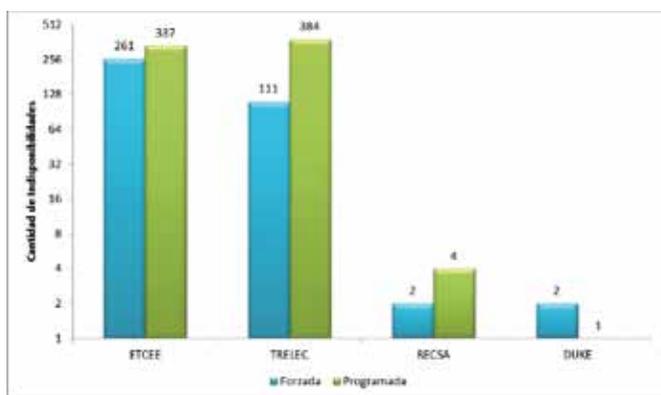
La gráfica muestra la cantidad de indisponibilidades registradas en el sistema de transporte durante el año 2013, considera únicamente indisponibilidades superiores a 10 minutos ya que solo éstas indisponibilidades son objeto de sanción como lo establece el marco regulatorio vigente.

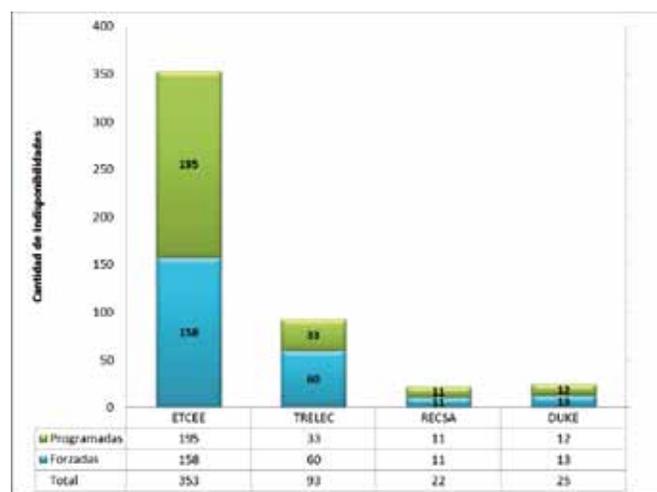
La gráfica muestra que la transportista con una mayor cantidad de indisponibilidades de transformadores fue ETCEE, esto se debe a que ETCEE tiene una red más grande que los demás transportistas.

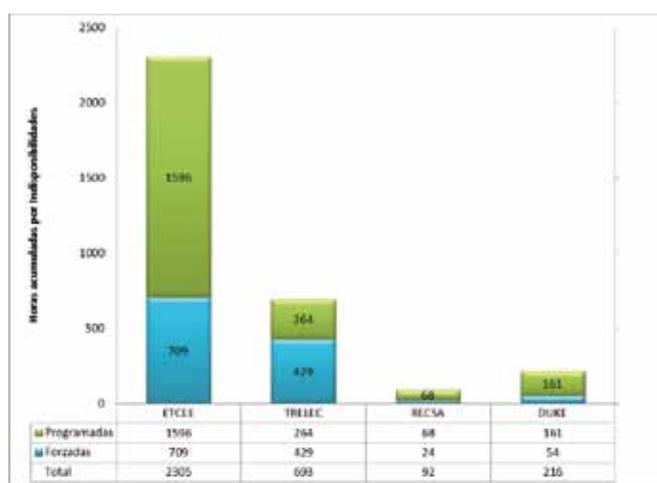
La gráfica anterior muestra que ETCEE fue el transportista que reportó más cantidad de horas acumuladas al año de indisponibilidades; es importante señalar que el dato presentado suma todas las horas en que los equipos estuvieron indisponibles, esto no implica que el sistema de transporte estuvo fuera de servicio la cantidad de horas tabuladas, ya que la indisponibilidad de un transformador pudiese implicar la desconexión otros elementos.

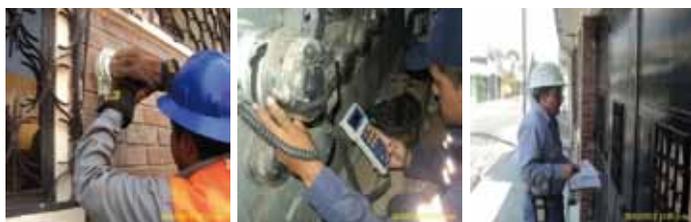
Imagen 7. Fotografías de la verificación de medidores.

Verificación de medidores Suchitupéquez

Verificación de medidores Quiché

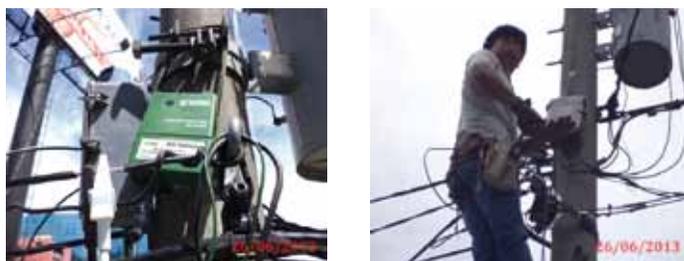
Instalación equipos de medición de parámetros de calidad

Dentro de las inspecciones se realizan actividades como la verificación de instalaciones, instalación de equipos de medición, levantamiento y mapeo de las instalaciones, participación en reuniones usuario – Distribuidor.

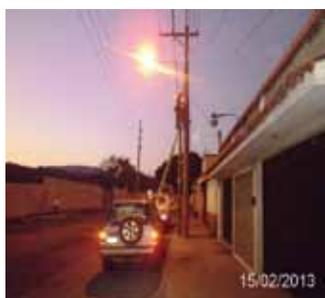
Supervisión Retiro Equipo

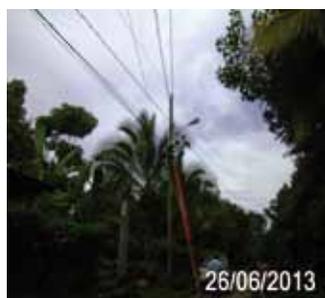
Supervisión Retiro Equipo

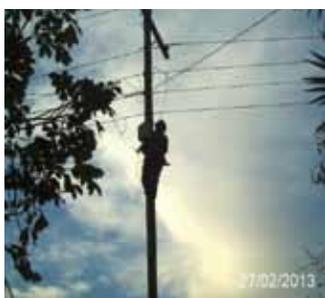
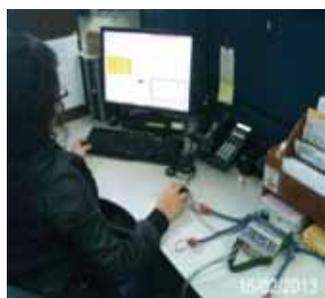
Supervisión Retiro Equipo

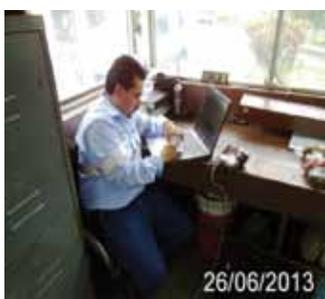
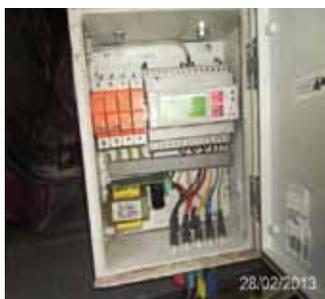
Supervisión extracción de información

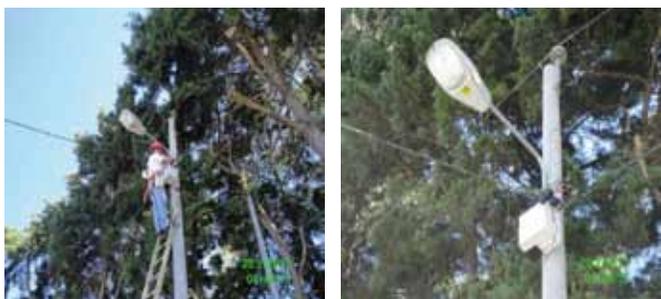
Imagen 13. Instalación de equipos de monitoreo en tiempo real, en redes de baja tensión y luminarias de alumbrado público

Personal de CNEE instalando las mediciones Equipos de monitoreo en tiempo real

Las fotografías anteriores reflejan la actividad de recopilación de información obtenida por el equipo de monitoreo de interrupciones a la red de baja tensión. Esta actividad que forma parte de la fiscalización realizada por la CNEE a las redes de distribución.

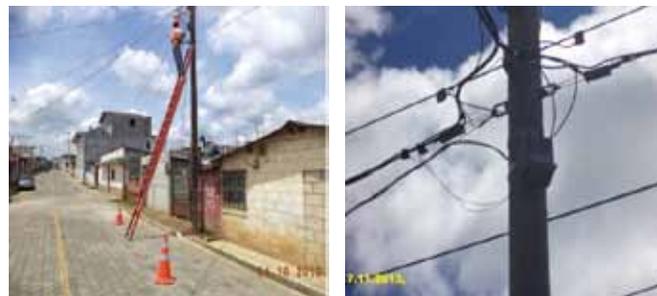
Imagen 14. Monitoreo de interrupciones en circuitos de distribución

Descarga de información de Registradores de interrupciones en circuito Yepocapa.

Monitoreo permanente de interrupciones en circuitos BAJA TENSIÓN.

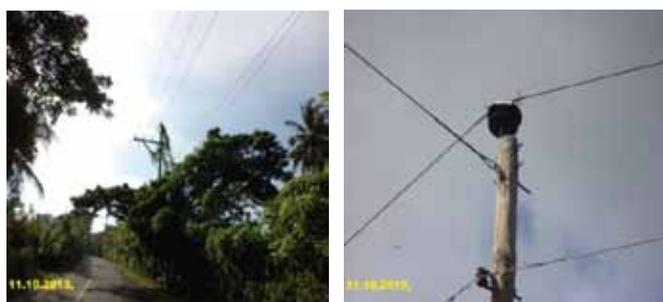
Imagen 15. Resultados de la fiscalización de cumplimiento NTDOID en redes de distribución

Incumplimiento NTDOID, falta de poda

Incumplimiento NTDOID, aislador quebrado.

En las fotografías puede observarse el tipo de incumplimientos encontrados. La CNEE inició los expedientes respectivos a efecto de que sean corregidos. Los mismos afectan la calidad de energía eléctrica, que es evaluada mediante los indicadores de calidad semestrales establecidos en la normativa. La transgresión a los mismos significa la aplicación de indemnizaciones a los usuarios por las dichas transgresiones.

La CNEE está efectuando las actividades de seguimiento que corresponden para mejorar el cumplimiento normativo de los distribuidores, habiendo requerido un plan de mejora en el presente año para los incumplimientos del año anterior, y una mejora en los planes de mantenimiento de los distribuidores.

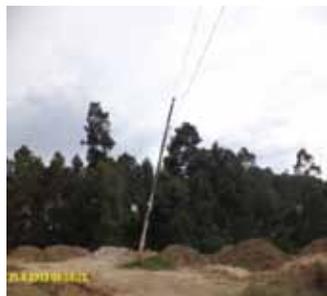
Incumplimiento NTDOID, poste inclinado

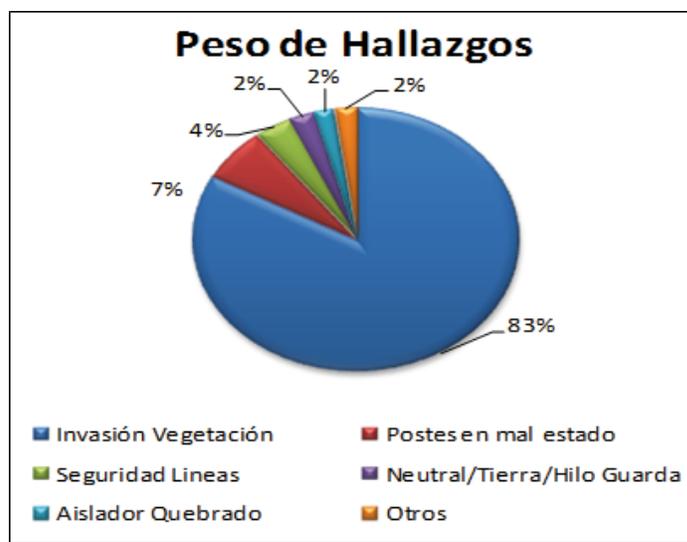
La gráfica muestra los tipos de incumplimientos hallados en la muestra aleatoria y también los incumplimientos adicionales encontrados durante el año 2013. Aproximadamente el 83% de los incumplimientos que fueron encontrados en las diferentes fiscalizaciones de la CNEE se relacionan con falta de poda o control de vegetación.

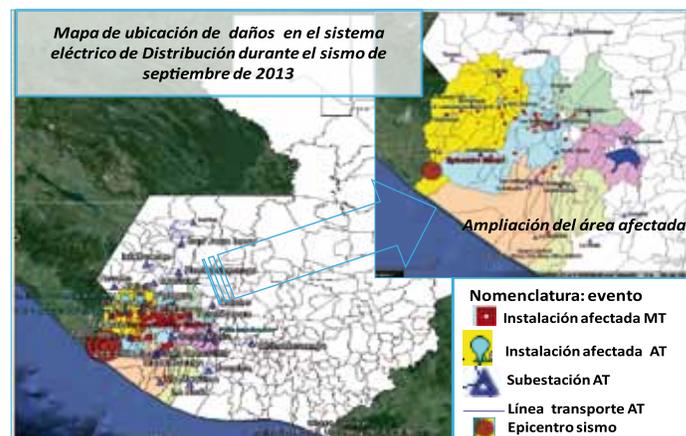
Imagen 16. Mapa de incidencia sobre el SNI del sismo de septiembre de 2013.

- Q1,363,615.06, un millón trescientos sesenta y tres mil seis cientos quince quetzales con 6 centavos, fue el costo de la energía no servida (1.82804 tarifa BTS).
- 116,364 usuarios desconectados durante los días 6, 7, 8, 9 y 14 de septiembre de 2013.
- 26 circuitos Media Tensión desconectados en 12 subestaciones Alta Tensión y Media Tensión.
- 1,012 postes desplomados.
- 2,051 elementos de red desprendidos de postes.
- 7,266 operaciones de equipos de protección Media Tensión.
- 5,874 activaciones de centros de transformación Media Tensión/Baja Tensión.
- 4 instalaciones de Alta Tensión afectadas.

Colores por Departamento afectado:

- Totonicapán, San Marcos, Quetzaltenango, Sololá,
- Suchitepéquez, Retalhuleu

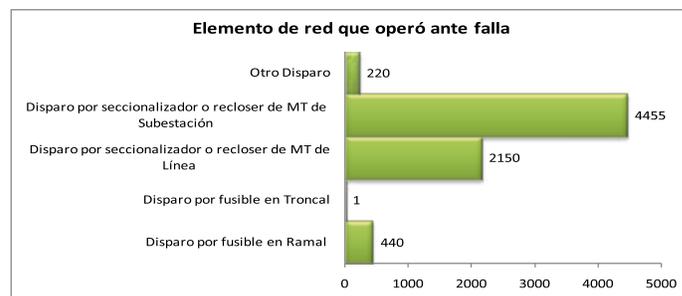
La gráfica corresponde a los elementos de protección de la red que actuaron durante una falla.
