Comisión Nacional de Energía Eléctrica Guatemala, Centro América

Gerencia de Fiscalización Normas

La CNEE, a través de la Gerencia de Fiscalización y Normas, lleva a cabo el mandato que le asigna la Ley General de Electricidad, su reglamento y las Normas Técnicas respecto a velar por el cumplimiento de las obligaciones de los adjudicatarios, proteger los derechos de los usuarios, que incluye su derecho a demandar un suministro de un servicio eléctrico de calidad, así como emitir las Normas Técnicas relativas a la calidad del servicio de Distribución y las demás que a su criterio deban ser ampliadas o emitidas y fiscalizar su cumplimiento, para lo cual, son evaluadas sistemáticamente por medio de indicadores vinculados a la calidad del producto suministrado, la calidad comercial o atención de requerimientos del usuario y la calidad del servicio técnico o continuidad del suministro.

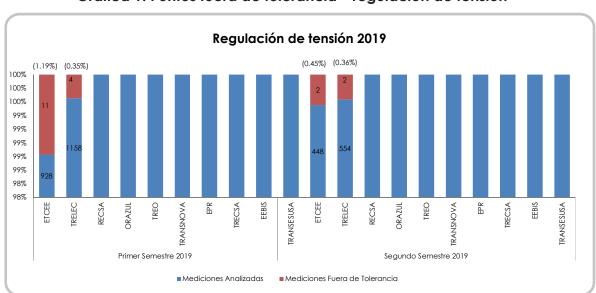
Gráfica 1. Puntos fuera de tolerancia – regulación de tensión

En los gráficos anteriores se puede observar el comportamiento de los puntos fuera de tolerancia durante el año 2019. En el gráfico No. 1 se puede observar que ETCEE se mantuvo casi constante en cuanto al porcentaje de mediciones fuera de tolerancia. En la gráfica No. 2 se observa el comportamiento de la regulación de tensión o, en otras palabras, la incidencia por parte del transportista en la calidad del producto técnico.

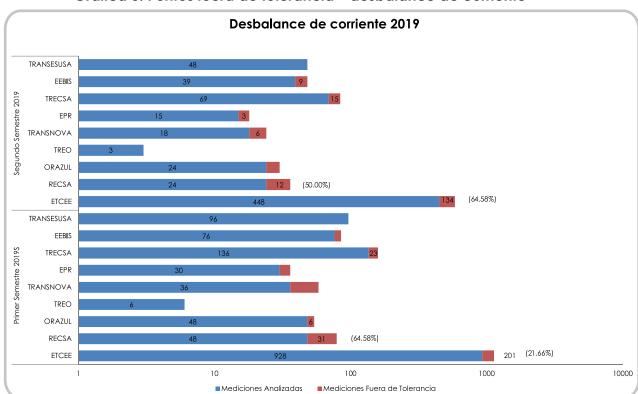
Gráfica 3. Puntos fuera de tolerancia – desbalance de corriente

En los gráficos anteriores, se puede observar el comportamiento por parte de los participantes que influyen en el sistema de transporte durante el año 2019. En el gráfico No. 3 se observa que ETCEE y RECSA fueron los transportistas que reportaron la mayor cantidad de puntos fuera de tolerancia debido a que son los que tienen como agentes participantes a distribuidores. Asimismo, es importante observar que los demás agentes reportaron puntos fuera de tolerancia sin que estos posean carga significativa conectada a su sistema de transporte. En la gráfica No 4 se observa como ha ido en aumento la incidencia por parte de los participantes en el sistema de transporte.

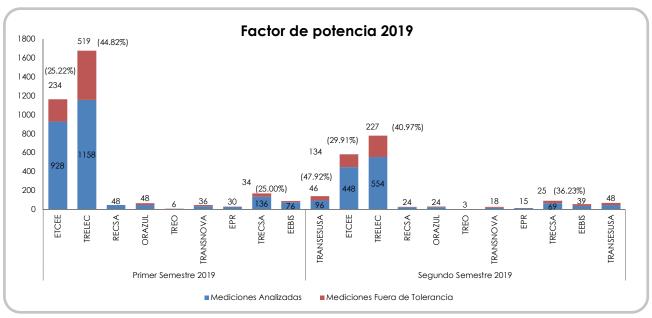
Gráfica 5. Puntos fuera de tolerancia – factor de potencia

En los gráficos anteriores se puede observar el comportamiento por parte de los participantes que influyen en el sistema de transporte durante el año 2019. En el gráfico No. 5 se observa que ETCEE y TRELEC fueron los transportistas que reportaron la mayor cantidad de puntos que superaron la tolerancia de 0.90 por factor de potencia. Asimismo, en la gráfica No 6 se observa el comportamiento del factor de potencia o la incidencia por parte del participante en la calidad del producto técnico.

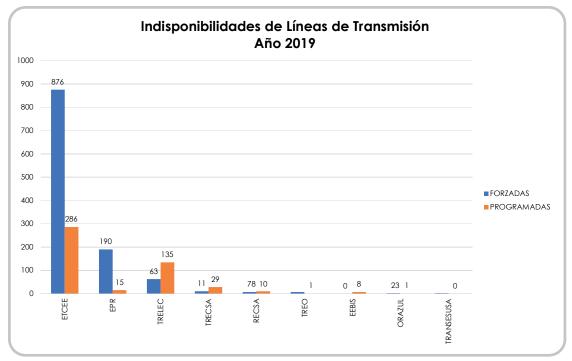
Gráfica 8. Indisponibilidades Forzadas y Programadas de Líneas de Transmisión

El gráfico anterior muestra que en las líneas de transmisión del sistema eléctrico de transporte predominan las indisponibilidades forzadas sobre las indisponibilidades programadas.

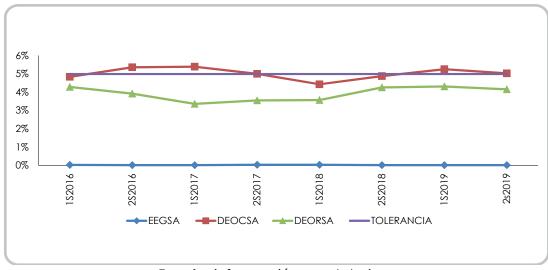
Gráfica 13. Indicador Global FEBNoPER

La CNEE realizó el cálculo del indicador global de Frecuencia Equivalente Fuera de las Tolerancias Establecidas (FEBNOPER) para la tensión de los años 2016 al 2019. En dicho análisis se determinó los siguientes porcentajes del indicador FEBNOPER:

Derivado que la tolerancia establecida en las NTSD para este indicador es del 5% (línea en color verde); en la gráfica 23 se aprecia que DEOCSA es el que transgrede la tolerancia para el indicador FEBNoPER.

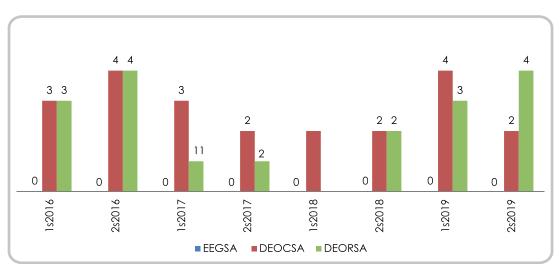
Gráfica 14. Mediciones que resultaron con desbalance de tensión

A continuación se presenta la evolución histórica de los indicadores de desbalance de tensión:

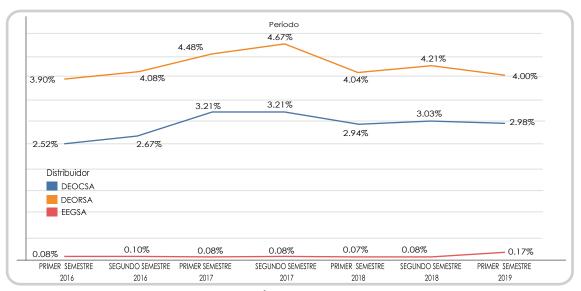
Gráfica 20. Porcentaje de Reclamos por Distribuidor 2016-2019

Como se observa en la gráfica anterior, los tres grandes distribuidores presentan porcentajes de reclamos recibidos por debajo del 5% durante el primer semestre de 2019, siendo DEORSA quien tiene los porcentajes más altos con 4.00% en el primer semestre 2019.

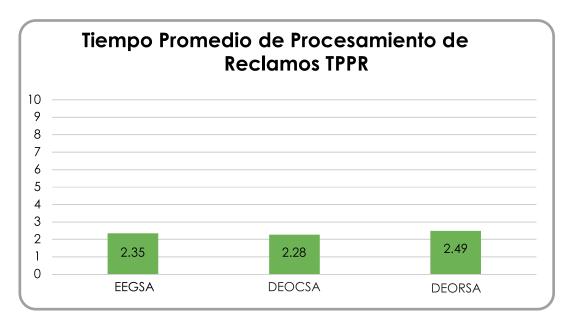
Gráfica 21. Tiempo Promedio de Procesamiento de Reclamos al primer semestre 2019

Derivado de la fiscalización de este indicador se determinó que los tres grandes distribuidores tienen un promedio de días de resolución por debajo de los 10 días que indica la normativa vigente durante el primer semestre de 2019, siendo DEORSA quien tiene los tiempos promedio más altos con 2.49 días.

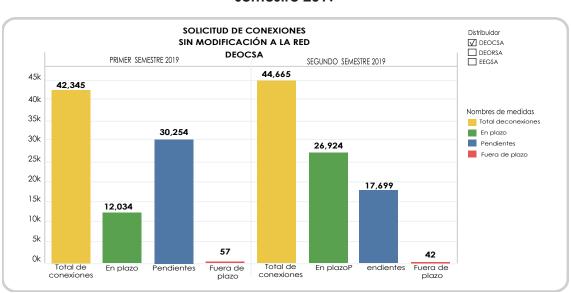
Gráfica 23. Solicitudes de Servicio Nuevo sin Modificación de Red al primer semestre 2019

La gráfica muestra que en el primer semestre de 2019 los distribuidores reportaron un total de 97,062 solicitudes de servicios nuevos recibidos, de las cuales reportaron la conexión de 48,266 y reportaron 48,708 pendientes de conexión.

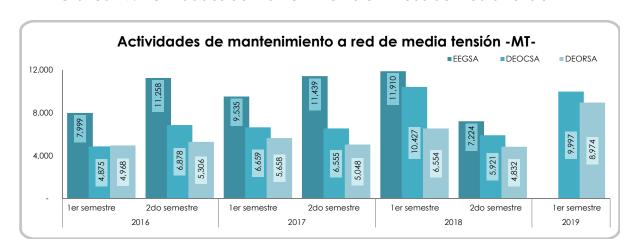
Gráfica 27. Actividades de mantenimiento en líneas de Media Tensión

La gráfica anterior representa la cantidad de actividades de mantenimiento al equipo eléctrico instalado en líneas de distribución de Media Tensión reportadas por las distribuidoras. Dentro de las actividades reportadas se puede encontrar: aplomado de postes, anclajes, cambio de aisladores, cambio de fusible, cambio de pararrayos, mejora de tierras, entre otras. No se incluye el primer semestre del año 2019 de EEGSA derivado que al entrar en vigencia el nuevo pliego tarifario, cambió la forma de reporte de la información de la misma, por lo que no es adecuado comparar las actividades reportadas con los informes previos.

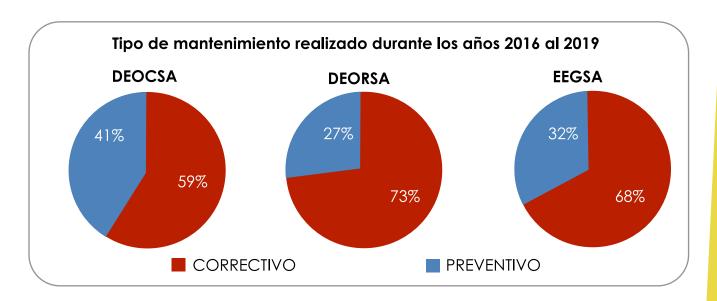
Gráfica 28. Tipo de mantenimiento realizado en las instalaciones de red de Media Tensión

La gráfica anterior presenta información en cuanto al peso del tipo de mantenimiento que realizaron DEOCSA, DEORSA Y EEGSA a sus redes de distribución durante los años 2016 al 2019.

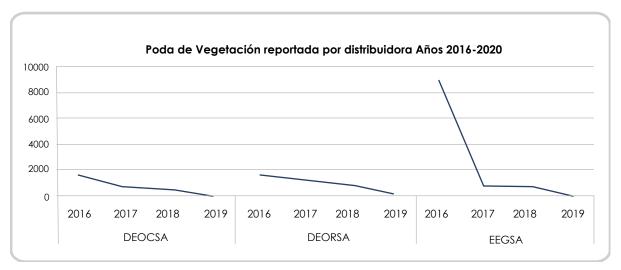
Gráfica 29. Control semestral de poda y tala de arbolado 2016-2019

Se observa la distribución anual de la poda y tala de arbolado realizada por los Distribuidores según la información reportada.

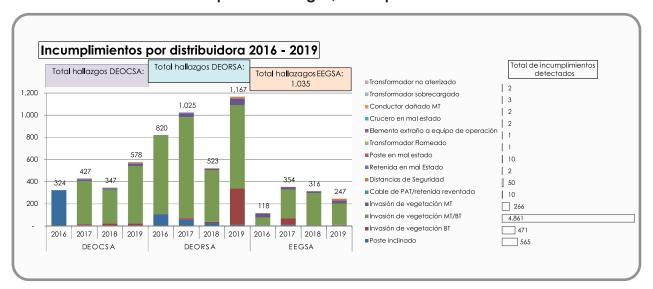
Gráfica 32. Tipo de Hallazgos, Incumplimientos NTDOID

La gráfica muestra los tipos de incumplimientos encontrados en las fiscalizaciones de la CNEE que en total para DEOCSA suman 1,676; DEORSA suman 3,535; y para EEGSA suman 1,035 hallazgos. El mayor incumplimiento detectado para las tres distribuidoras es el de Invasión de Vegetación MT/BT (con 4,861 hallazgos) lo cual representa aproximadamente el 78% de los incumplimientos encontrados.

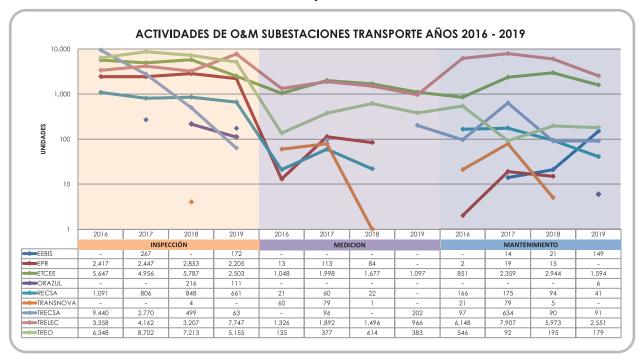
Gráfica 36. Actividades de mantenimiento de subestaciones por transportista

El mantenimiento realizado a subestaciones abarca manteniendo a los transformadores de potencia, blindaje de la subestación, redes de tierras, equipo de maniobra, etc.

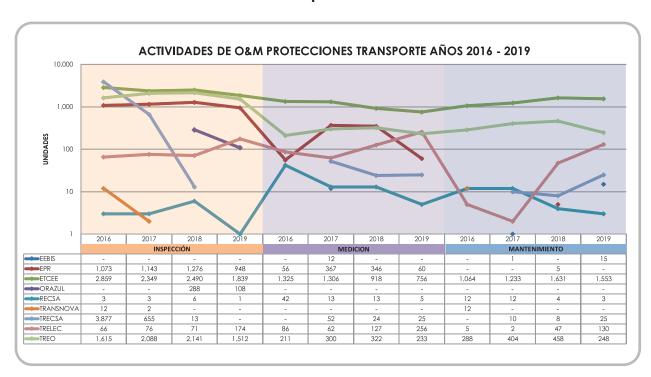
Gráfica 37. Control de mantenimiento realizado a protecciones de transporte

La gráfica presenta la cantidad de mantenimiento en equipos de protección de línea de las subestaciones. Dichas actividades incluyen mantenimientos a relevadores de protección, equipos de comunicación, transformadores de medición, interruptores de potencia, etc.

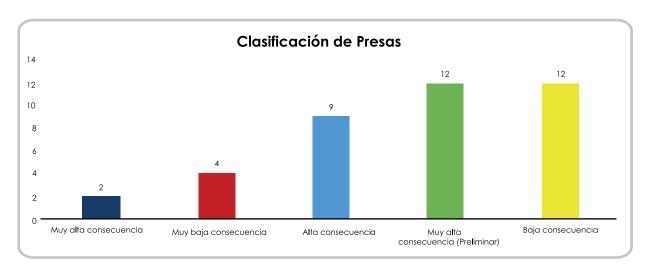
Gráfica 43. Clasificación de presas

Las presas de proyectos hidroeléctricos que se apegan al cumplimiento de la Norma de Seguridad de Presas deben tener más de 2.5 m de altura en su paramento y almacenar un volumen mayor a 30,000 m³ en sus estructuras hidráulicas. Asimismo, se clasifican de acuerdo al impacto generado ante una rotura y consecuente inundación o fallo operativo en el área de influencia.

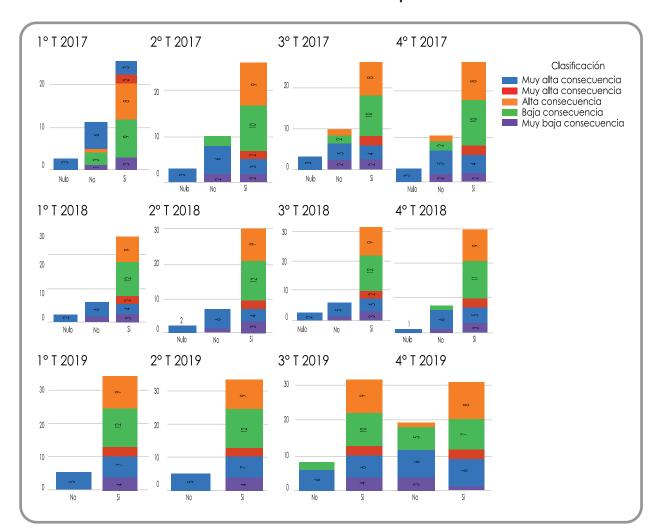
Gráfica 46. Informe trimestral de inspección rutinaria

La mayoría de incumplimientos en la entrega de dicho informe corresponde a presas de Muy Alta consecuencia (preliminarmente), así como de Baja consecuencia.

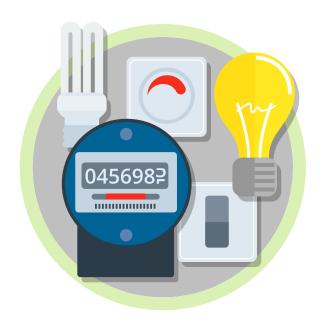
Gráfica 48. Informe de inspección intermedia

El informe de Inspección Intermedia representa el documento que registra menos cumplimiento de las NSP. En la anterior normativa, (CNEE-99-99), dicho requerimiento tuvo un cumplimiento mínimo, por lo que se considera un aumento considerable en la realización de dichas inspecciones y presentación de los respectivos informes.

Durante el año 2017 se registró un incumplimiento en la presentación de los informes del 44% y de un 50% durante el primer y segundo semestre respectivamente. En el año 2018 se registró un incumplimiento del 24% y 32% para ambos semestres; para el año 2019, un incumplimiento de 21% y 39% para dichos semestres.
